# 南カリフォルニア大学での航空安全管理プログラムを受けて

## USC Aviation Safety and Security Program

### 航空安全委員会 委員 山中 祥暢

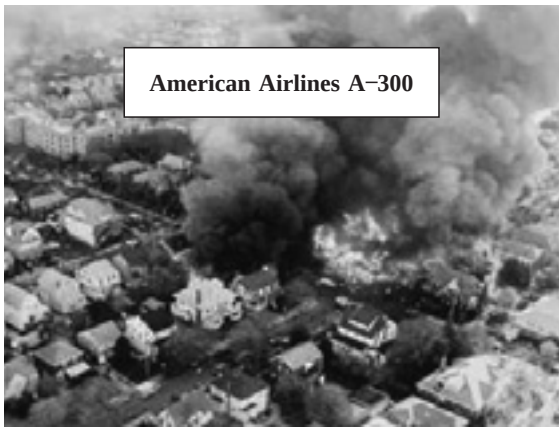
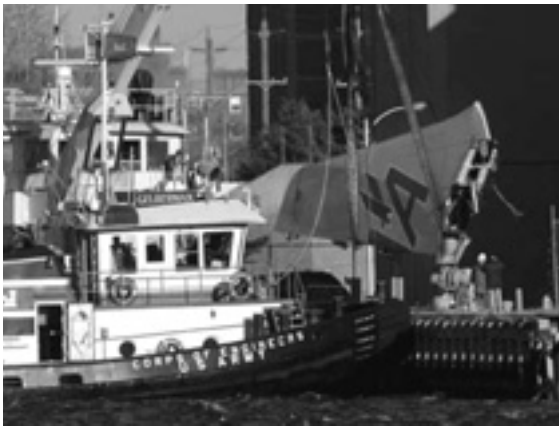
American Airlines A-300

街に墜落炎上した。この事故については、その発生約2ヶ月前に米国同時多発テロが発生したこともあり、当初テロの可能性が指摘されていたが、実際の原因はAA587便の離陸に先立って離陸した大型機のウェークタービュランス（後方乱気流）にAA587便が遭遇し、回避中に制限荷重を超えるラダー操作により垂直尾翼が脱落し、操縦不能の状態に墜落した。

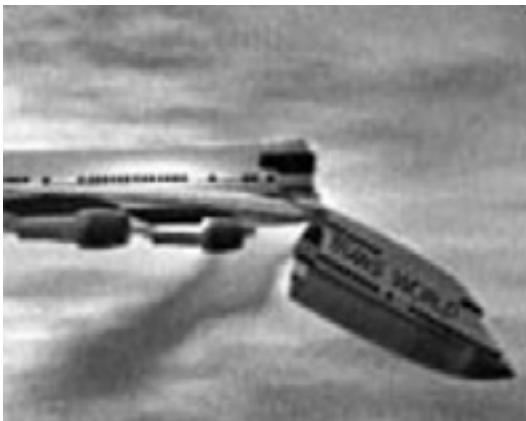
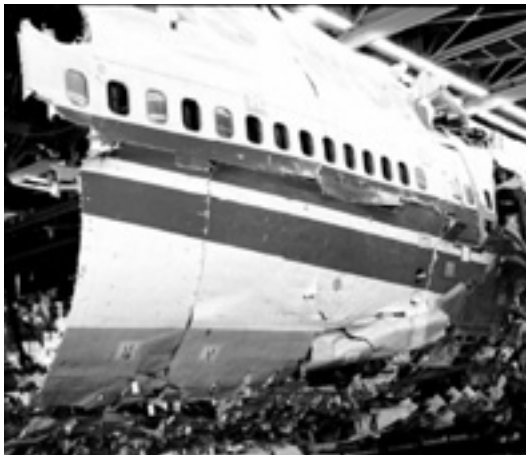
トランスワールド航空800便 (TWA800) は、ニューヨーク JFK 空港を離陸し上昇を続けていたが、機体中央部が突然爆発し、空中で大きく2つに分かれ、ニューヨーク沖のロングアイランドの海上に墜落した。この事故について、当初機体に仕掛けられた爆弾説があり FBI により逮捕者も出たが、その後の NTSB の調査により、機体中央部の燃料タンク（センタータンク）下方の配線が磨耗（劣化）しており、何

らかの原因でその配線がショートし、センタータンク内の気化した燃料に引火し、空中において大爆発を起こした可能性が指摘されている。配線を発火させた要因は、燃料ポンプや燃料計、客室の空調装置の不具合等が考えられているが、未だに特定されていない。

この事故を受けて、日本の航空会社でも B 747 の点検が実施されたが、使用している航空機の配線は、TWA800 便が使用していた配線とは異なる材質が使用されているため問題はなく、当該燃料タンク付近のシステムについても点検が実施された。そして運航中における配線の負荷を減らす目的として、センタータンクの燃料ポンプの使用方法も変更された。また、メーカーによる燃料タンクの設計概念も変更されており、最新の航空機には燃料タンクに窒素を注入し、酸素濃度を減らすシステム (Nitrogen Generation System) が装備出来るようになった。

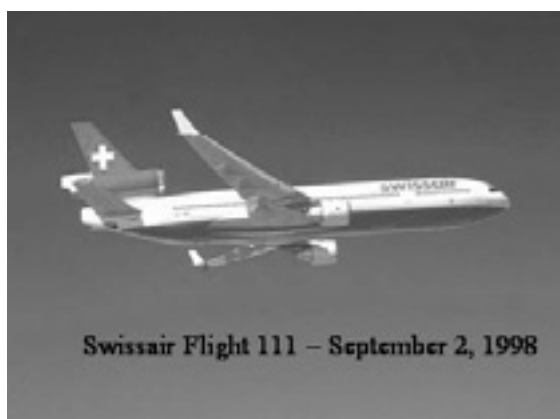
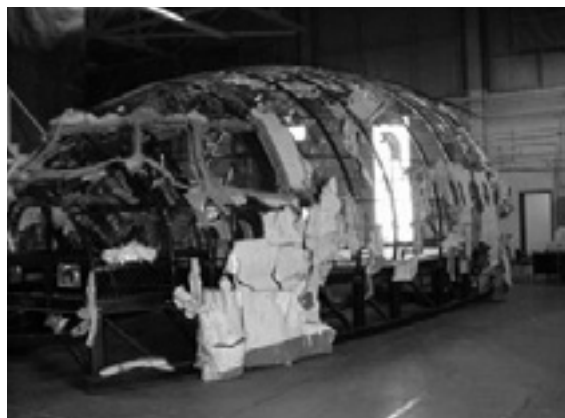
スイス航空111便 (SR111) はニューヨーク JFK 空港を離陸し、高度33,000Ft で巡航していた。離陸後1時間ほどして、機長と副操縦士は操縦室で異臭に気づいた。異臭に気づいてからの時間と状況は以下の通りであった。

4 分後：操縦室で煙の発生を確認したが、客室乗務員からの報告では、客室では異臭や煙は認められなかった。機長は PAN-PAN (緊急通報：緊急事態ではあるが、航空機や搭乗者が直ちに致命的な危険にさらされている状態でない場合に使用する通報。) を宣言し

300NM 先のボストン空港へ目的地の変更を管制機関に要求したが、管制官の助言もあり、70NM 先のローカル空港へ目的地を変更すると共に降下を要求した。また機長と副操縦士はこの交信のあと、酸素マスクを着用した。

事故はコックピット後方の天井に設置してある機内エンタテインメントの配線が発火し、付近の配線や可燃性の他の部材に急激に燃え広がったことが原因であった。これらの配線の中には、当該機の操縦に必要な飛行機の姿勢や速度を表示する計器 (PFD) や、現在地や針路等を表示する計器 (ND) の電源や信号を送る配線も含まれており、火災により焼け切れたため、それらの計器は使用できない状態であった。当該機には予備のアナログ式の姿勢計 (Standby Attitude Indicator) と速度計 (Standby Airspeed Indicator) が装備されていたが、煙により操縦室内の視界は悪く、これらの計器を見て操縦するには携帯用のライトを用いなければならず、極めて操縦困難な状態であった。

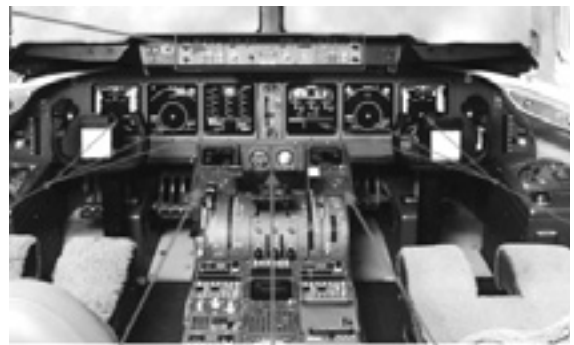
Multifunction Control Display Unit 1 Standby Altimeter/Airspeed & Altitude Indicators Multifunction Control Display Unit 2

### MD11 コックピット (中央部が予備の速度計と姿勢計)
