# 航空事故調査報告書

## 南カリフォルニア大学事故調査コース 報告書

航空安全委員会※

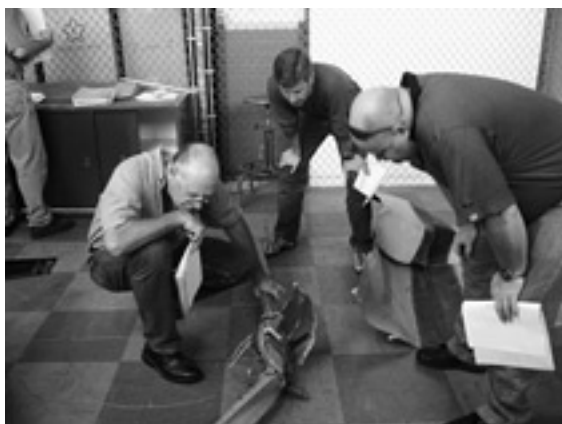
写真1

一方通行の授業ではなく、実践重視です。机上の知識ではなく、その知識を実際に活用することが求められます。コースの中盤には、実際の事故機残骸を調べて、事実収集を演習しました。(写真1及び2：演習中)

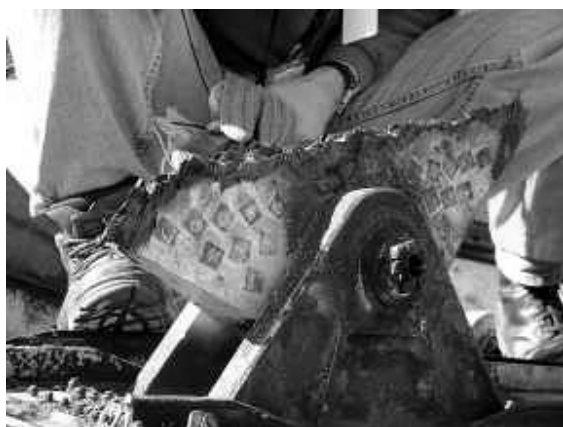
写真6 破壊した垂直尾翼接続部分

AA587便では、垂直尾翼が墜落現場から離れたところで発見されたので、垂直尾翼の空中分解が疑われました。垂直尾翼が無くなってしまふと飛行はほぼ不可能です。かつて垂直尾翼だけが空中分解した事故例はありませんでした。

A300-600Rはカーボンファイバー製の垂直尾翼を採用した初めての大型旅客機であったため、当初は複合材料の安全性が疑われました。複合材料は最新の航空機に多く使用されているので、万が一その強度不足が事故原因であるなら、多大な影響が予想されました。NTSB構造グループはNASAと大規模な実験を行ないましたが、結果はシロ、複合材料の信頼性は証明されました。

AA587便のパイロットは姿勢を回復させようと、左右に激しいラダー操作を繰り返し行ないました。その結果、垂直尾翼は想定以上の荷重に耐えきれずに破壊したと、NTSBは結論づけました。

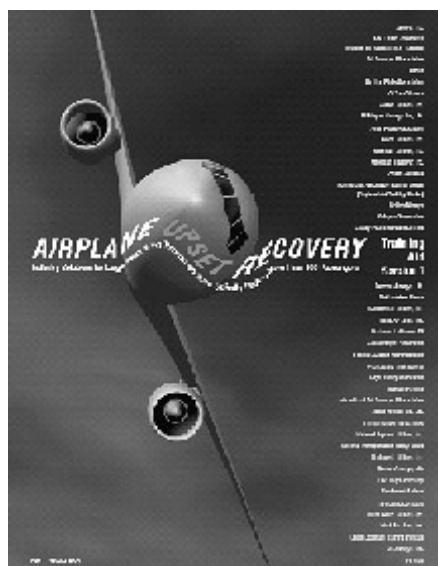
これを受け直ちにFAA は、エアバスとボーイングらと共に Upset Recovery Training Aid (下記) を全面改定しました。この中ではラダー操作を左右繰り返すと破壊に至る可能性があり、過大なラダー操作を避けるべきことが強調されています。
